# Wat werkt wel/niet bij voorzuivering voor infiltratie

Ervaringen UWB pilots

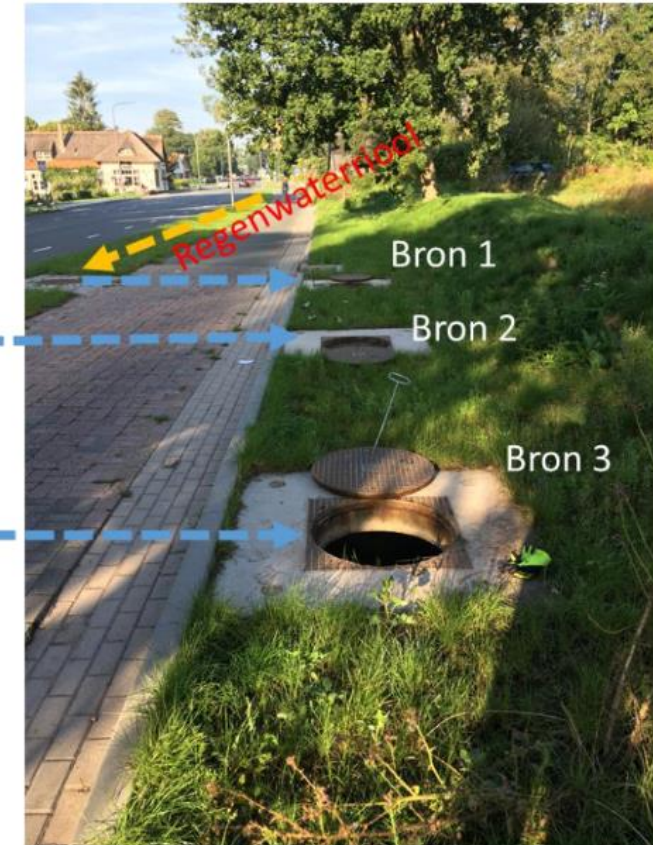
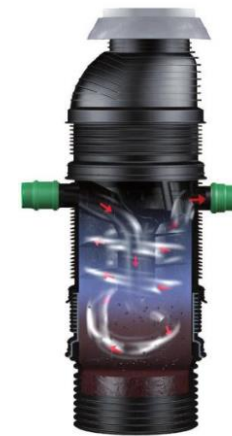
# Wat werkt onvoldoende: (UWB-proef Rheden 2018-2019)

1. Bladvang
2. Bezinkput
3. Certaro

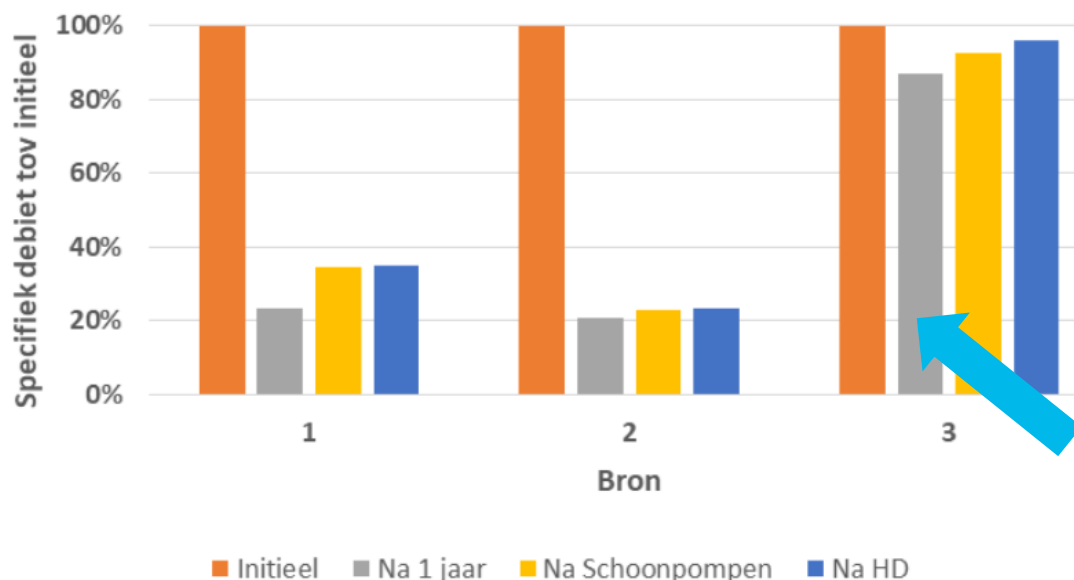
## UWB Rheden: broncapaciteit

Hydraulisch: snelle verstopping  
 Waterkwaliteit: Overschrijding IB voor Pb en Zn, Glyfosaat en dithiocarbamaten

Te rooskleurig: terugpompen geeft al snel verbetering van de capaciteit

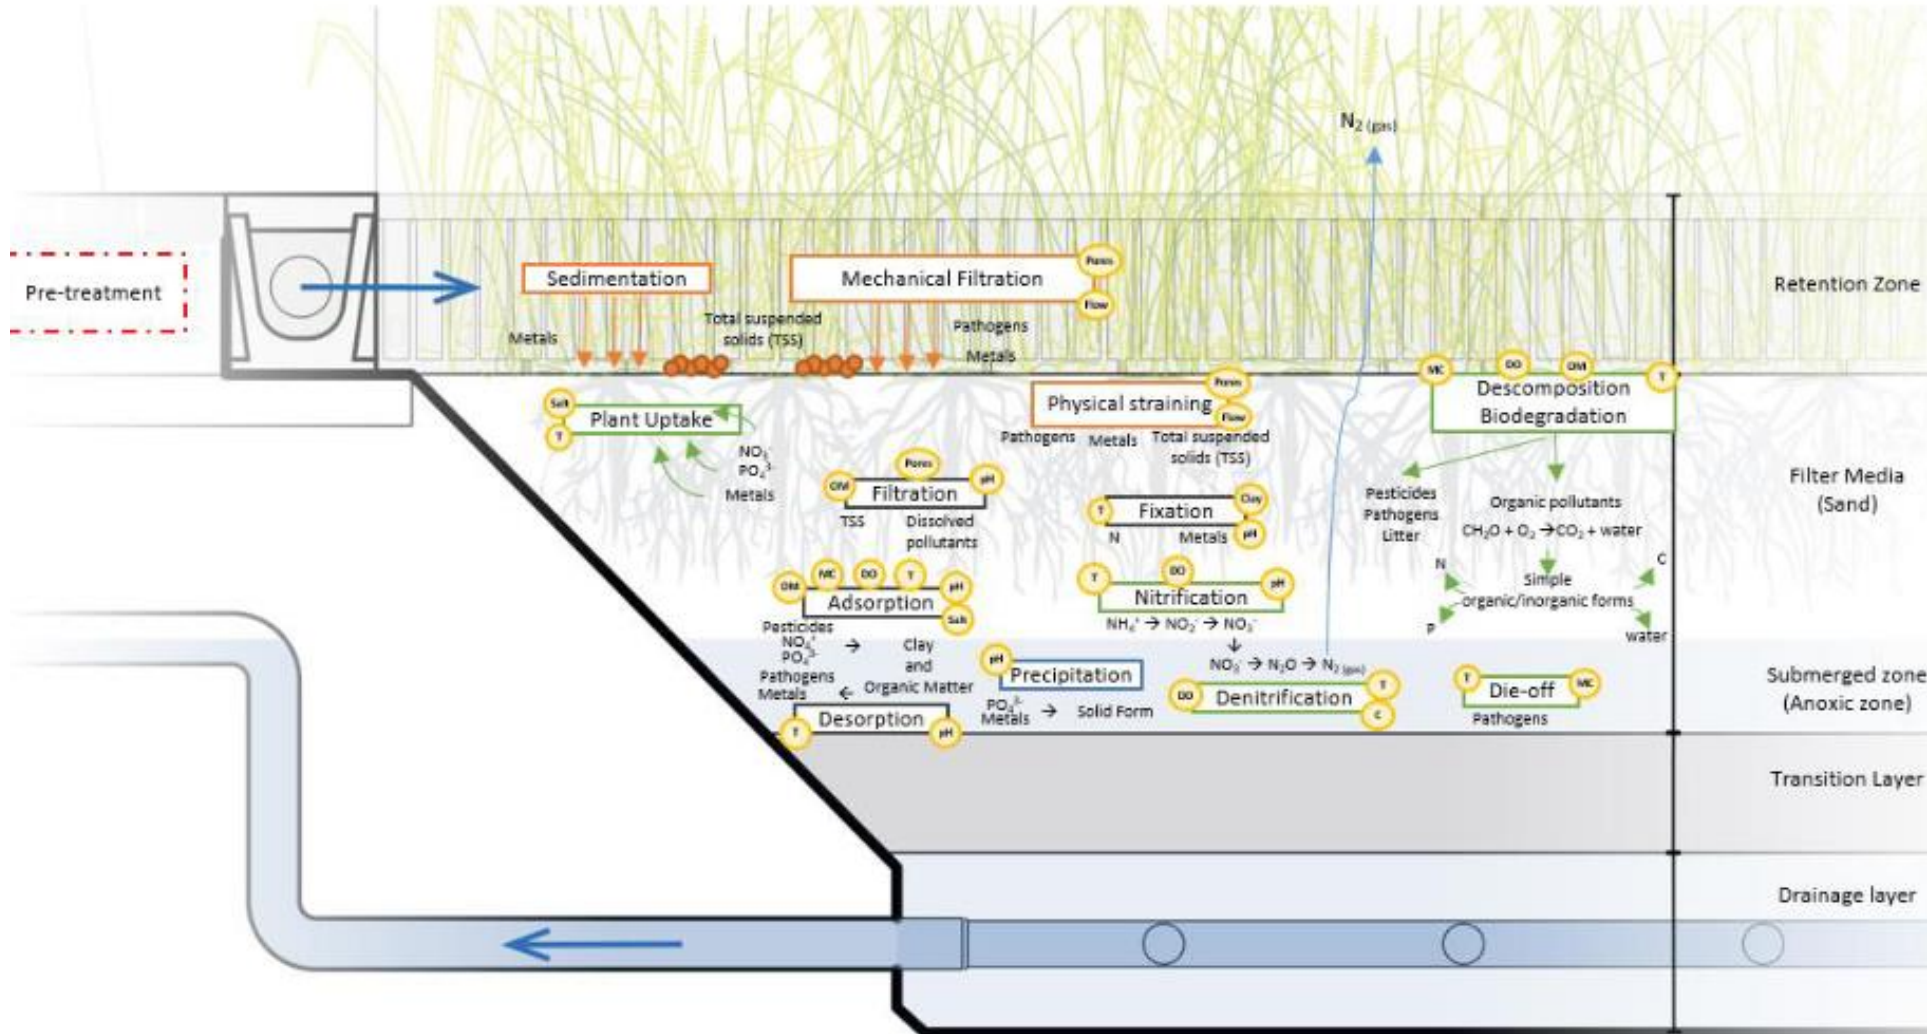
# Wat werkt wel: zandfiltratie
