Infiltratie- en filtratie systemen van steenwol

RAINWATER SYSTEMS

CONFIDENTIAL | TKI project | ROCKWOOL B.V.

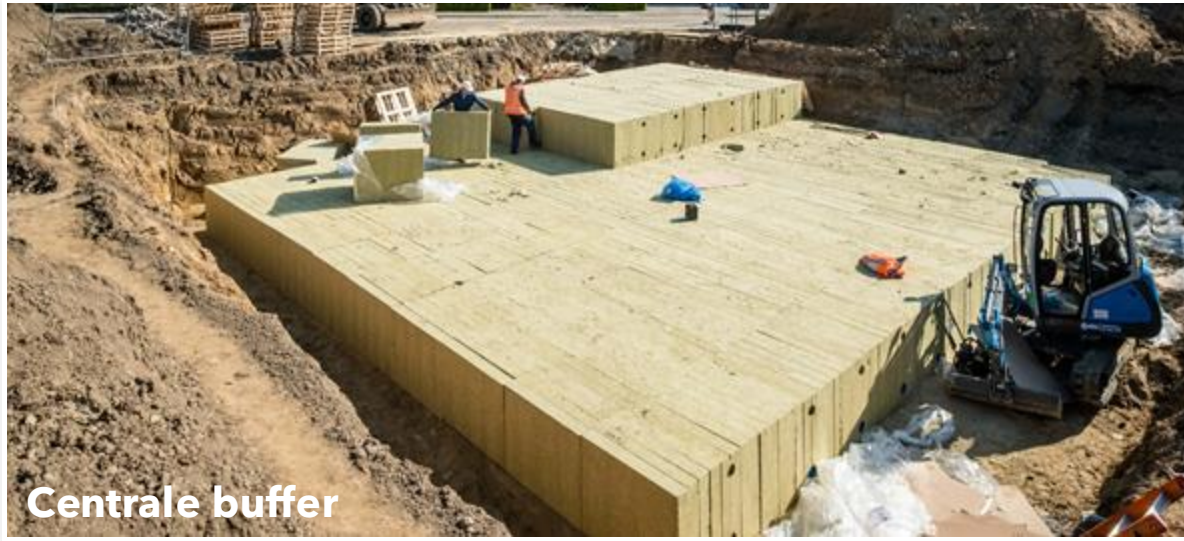
Centrale buffer

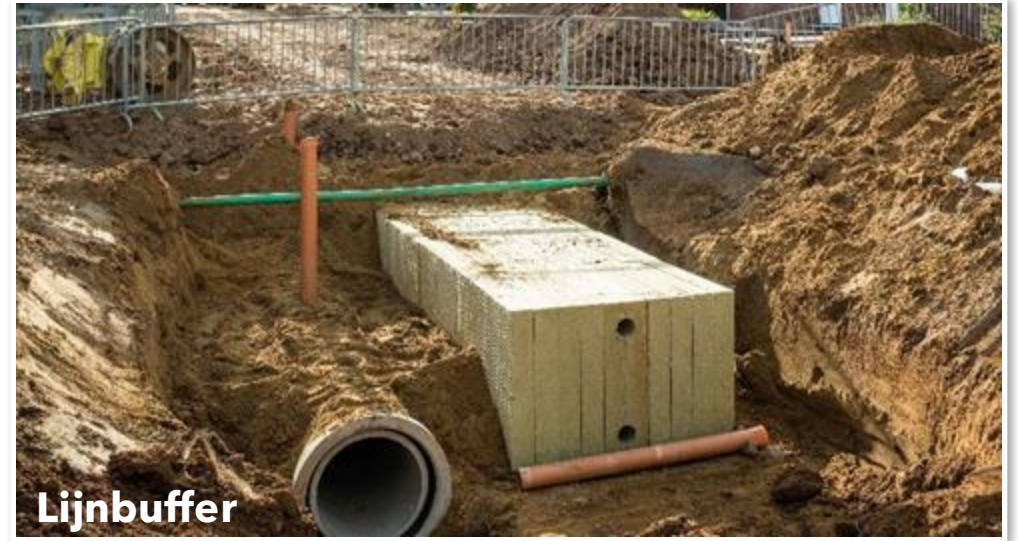
Lijnbuffer

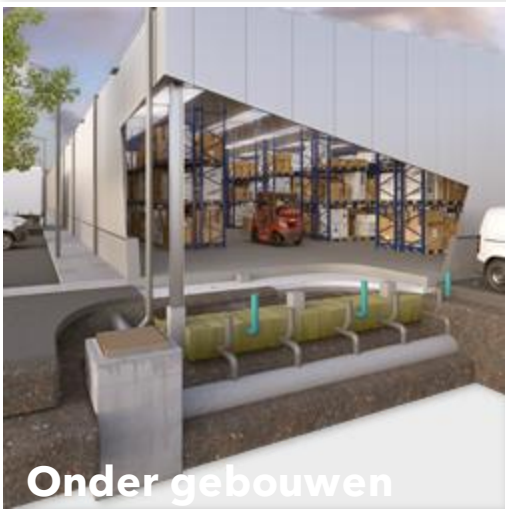
Onder gebouwen

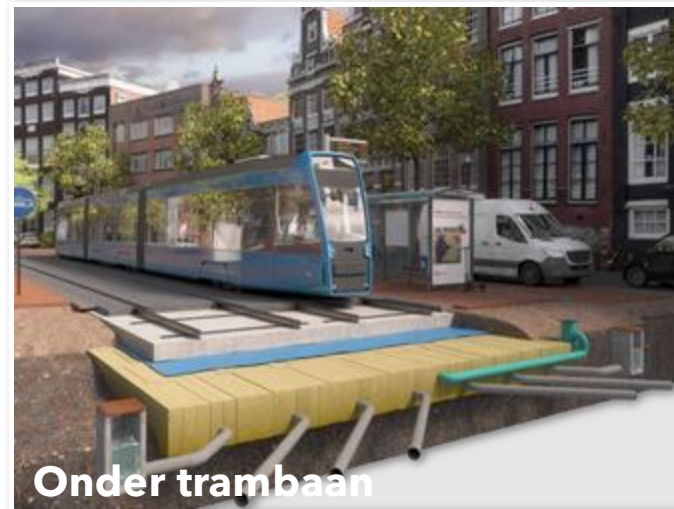
Onder trambaan

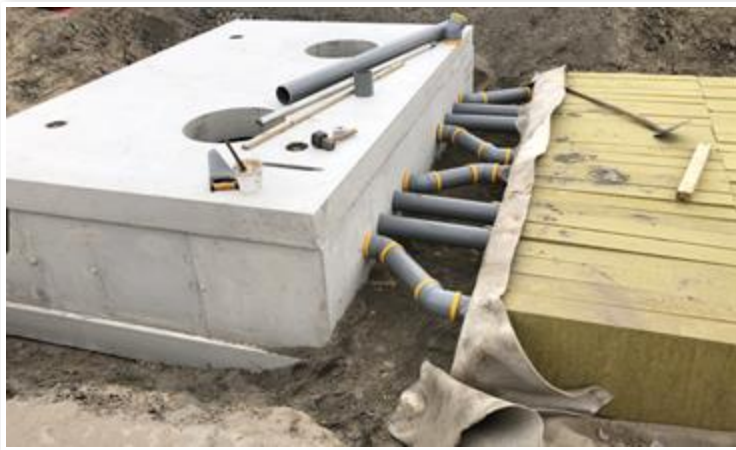
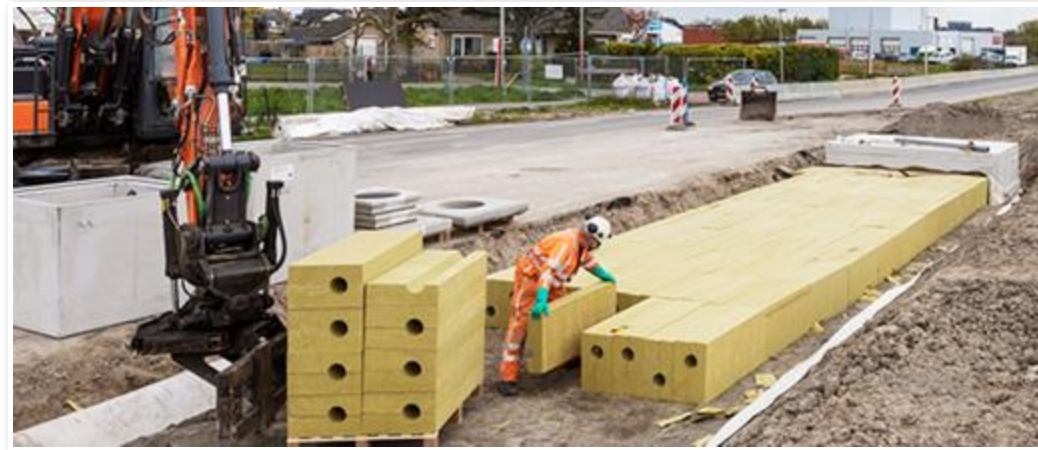
N206 - Katwijk

Systeemtype: filterbuffer

First flush water wordt vanuit een pompkelder naar de filterbuffer geleid.

Het gefilterde water stroomt via de second flush kelder naar een watergang.

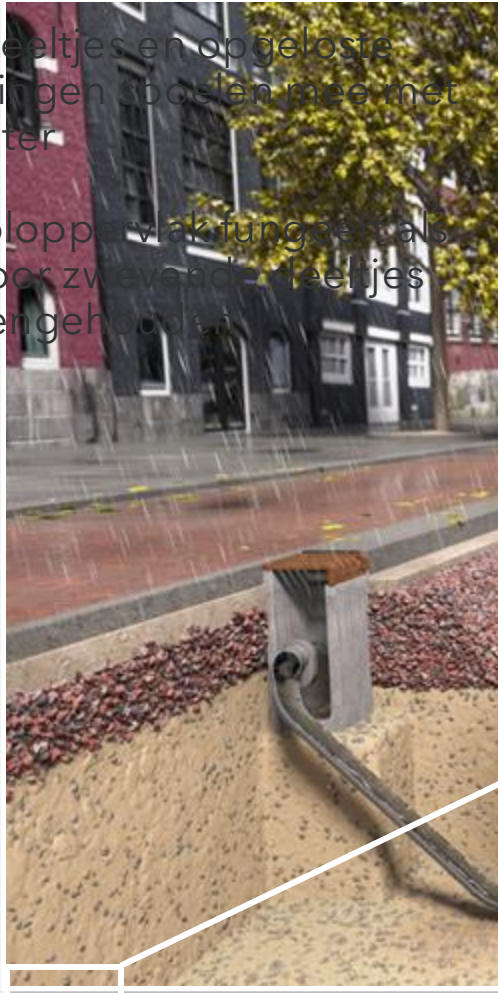
- zwevende deeltjes en opgeloste verontreinigingen worden mee met het regenwater
- Het steenwoloppervlak fungeert als filter, waardoor zwevende deeltjes worden tegengehouden

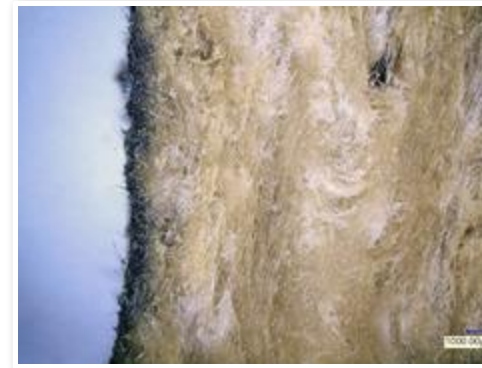
Deeltjes worden aan het oppervlak tegengehouden

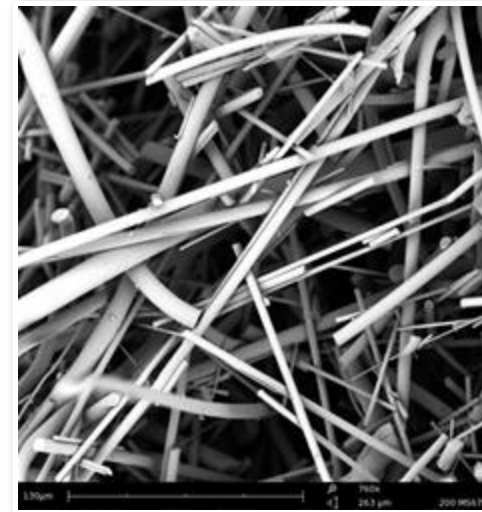
Microscopische opname van de structuur van steenwol

Materiaaleigenschappen van steenwol: fijnmazig netwerk van vezels

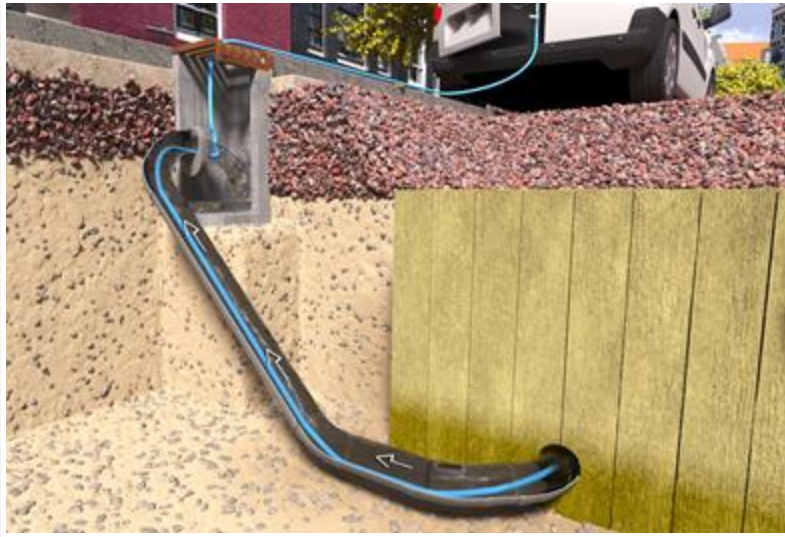
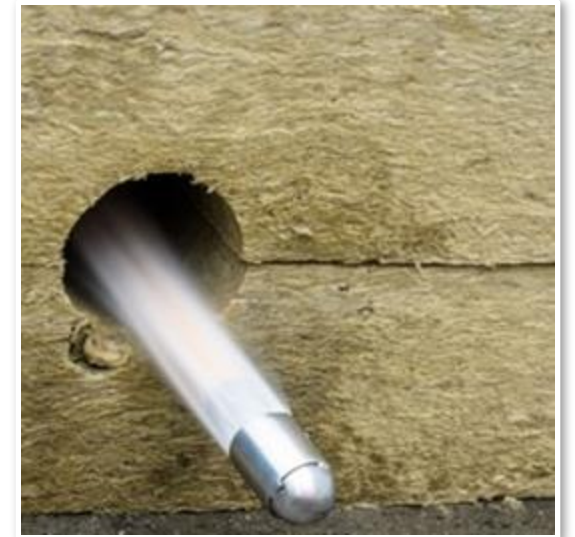
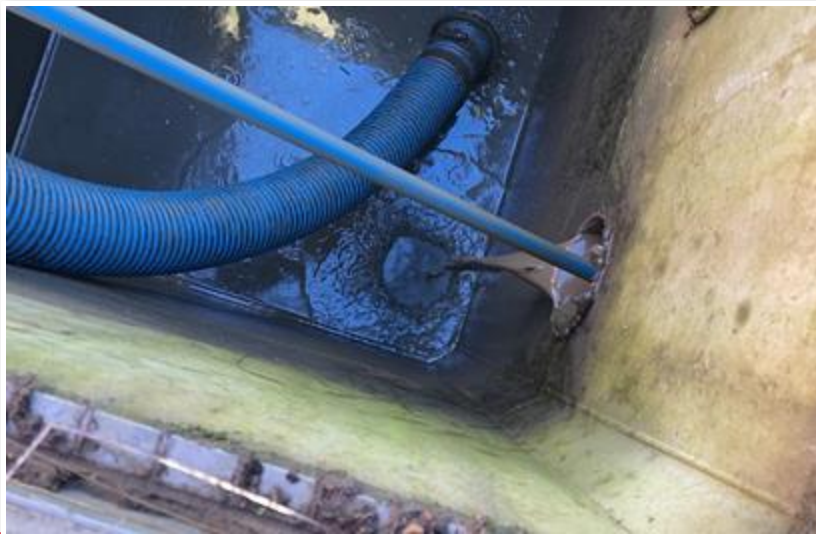
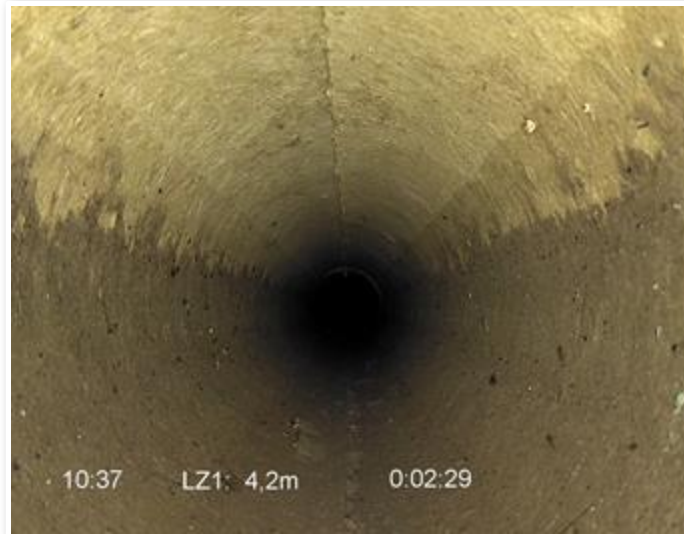
Inspectie en onderhoud

- Kanalen inspecteren en reinigen met standaard materiaal/materieel
- Vuil en slib blijft achter in de kanalen. De bodem van de buffer slibt niet dicht.
- Terugsproeiende spuitkop 80 - 100 bar
- [Link naar handleiding 'Inspectie en reiniging'](#)

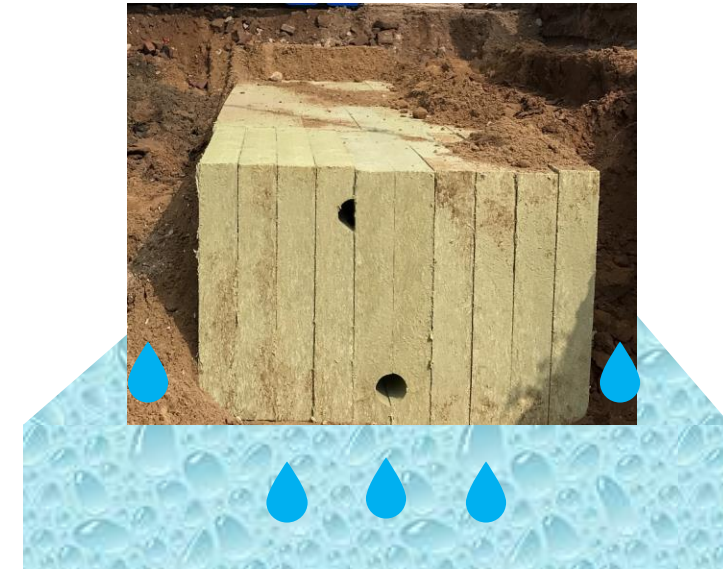
- Heel snel heel veel water opnemen/bufferen
- Blijvend het gebufferde water infiltreren in de bodem

- het systeem functioneert nog steeds naar behoren
- Infiltrert zeer goed, ook bij hoge GWS
- de leeglooptijd van de buffer is over de afgelopen 4 jaar gelijk gebleven, terwijl er in deze periode geen onderhoud is gepleegd.
